# Hoogwater 2021

Feiten en Duiding

In juli 2021 zijn grote delen van Limburg getroffen door hevige regenval en overstromingen. Ook delen van België en Duitsland overstromden met zeer veel schade en verlies aan mensenlevens tot gevolg. Dit betrof een extreme en ongeëvenaarde gebeurtenis met enorme impact. Daarom is naar aanleiding van de overstromingen deze verkenning uitgevoerd om een eerste stap te maken om beschikbare informatie over deze gebeurtenis te verzamelen en analyseren. Het onderzoek is uitgevoerd door een breed consortium (TU Delft, Deltares, HKV Lijn in Water, VU Amsterdam, Universiteit Utrecht, KNMI, WUR, Erasmus MC en Universiteit Twente) in opdracht van het Expertise Netwerk Waterveiligheid (ENW). Waterschap Limburg en Rijkswaterstaat (RWS) hebben hun medewerking verleend middels onder andere het aanleveren van informatie, begeleiden van veldbezoeken en interviews. Een overstroming heeft effect op de hele maatschappij. Daarom zijn niet alleen hydrologische en civieltechnische onderwerpen beschouwd, maar ook de maatschappelijke gevolgen van overstromingen, de crisisrespons en de gezondheidseffecten.

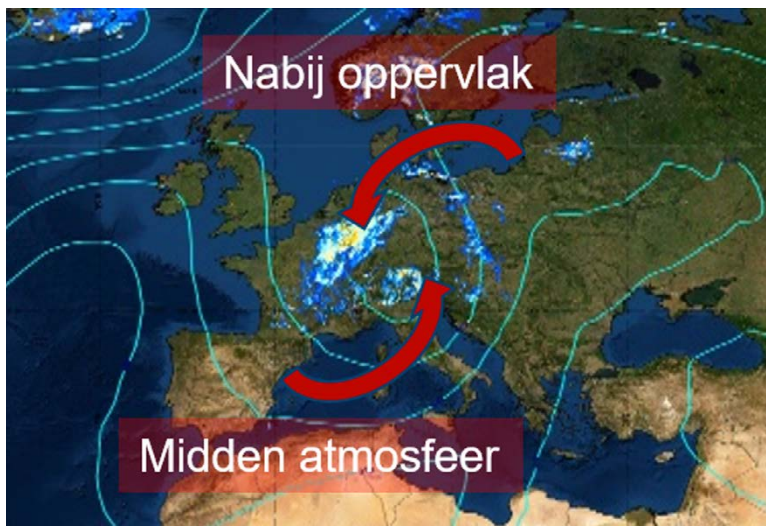
Figuur 2.1: Meteorologische situatie op 14 juli 2021, inclusief een indicatie van de aanvoerroute van vochtige lucht in verschillende luchtlagen. Getoond zijn de 700 hPa drukverdeling (contouren) en een momentopname van de neerslagradar om 12 UTC van de achtereenvolgende dagen. “Nabij oppervlak” is de laag onder 900 hPa, terwijl “Midden atmosfeer” de luchtlaag tussen 900 en 700 hPa aangeeft. Resultaten voor alle dagen tussen 11 en 15 juli, en details van de aanvoerbanen van vochtige lucht voor verschillende aanvoerhoogtes staan in Bijlage A.1.

Lucht uit een groot gebied circuleerde rondom het lagedrukgebied en in de richting van de koudeput, ging daar omhoog door de temperatuurgradiënt, koelde af en regende uit. Het systeem werd steeds van nieuw vocht voorzien door aanvoer vanuit een groot deel van Europa. In de dagen voor 14 juli draaide de aanvoerrichting van westelijk naar zuidelijk, en op grotere hoogte bleef de aanvoer uit Oost-Europa en het Middellandse Zeegebied komen. In de lagere luchtlagen (waar de meeste waterdamp zich bevindt) kwam echter een aanvoer vanuit de Baltische regio tot stand (Figuur 2.1), die zeer vochtig was door de hoge temperatuur van het zeewater en omliggend landgebied door een voorafgaande hittegolf in die regio. Een afsnoerende koudeput is in de zomer geen ongebruikelijke situatie in de regio. De stagnerende positie en de daarmee samenhangende opgetreden hoge neerslagsommen (zie volgende paragraaf) zijn dat wel (pers.comm. Rob Groenland, KNMI). Recente zomerse overstromingen in het gebied van de Oder (1997) en de Elbe (2002 en 2013) werden veroorzaakt door andere meteorologische situaties: in de Oder was er sprake van een aantal kort opeenvolgende voorbijtrekkende depressies, terwijl de neerslag bij de Elbe in beide jaren vanuit het Middellandse Zeegebied naar de Alpen werd getransporteerd.

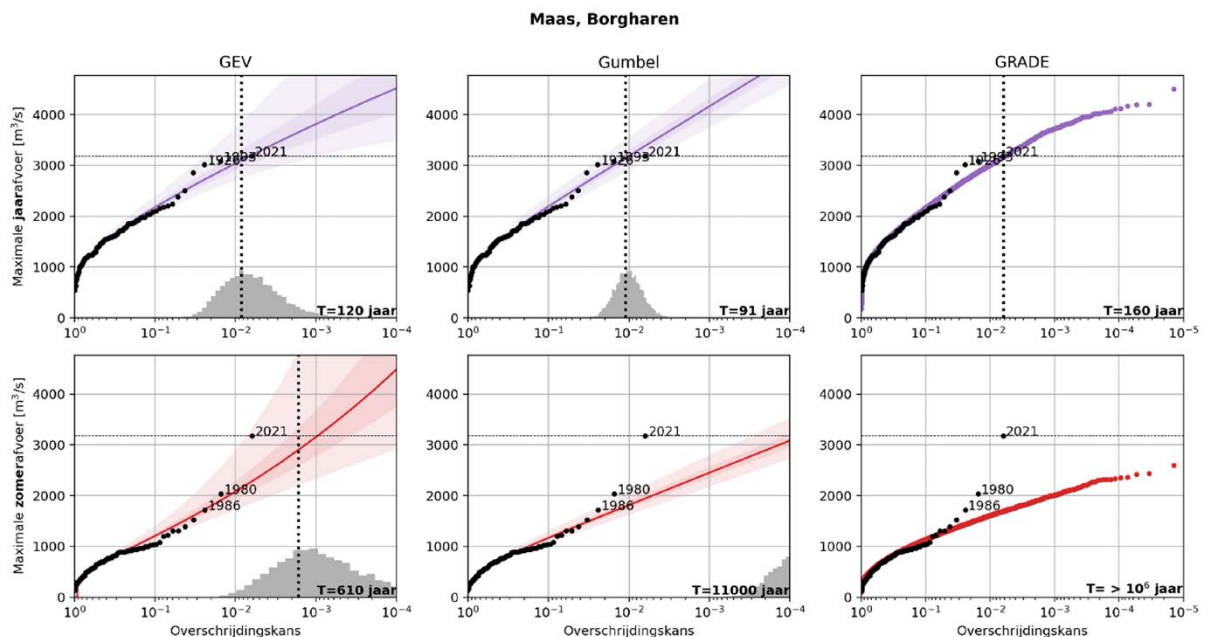
Figuur 2.5: Extreme waarden verdeling voor de piekafvoer van de Maas bij Borgharen Dorp, bepaald met een Generalized Extreme Value (GEV) verdeling (links), een Gumbelverdeling (midden) en het GRADE instrumentarium (rechts) op basis van de maximale afvoer in een kalenderjaar (bovenste rij) en het zomerhalfjaar (onderste rij). De kleur-arcering geeft het betrouwbaarheidsinterval van de extreme waarde verdelingen weer (2.5-97.5% en 25-75%), en de histogrammen de kansverdeling van de herhalingstijd van de 2021 piekafvoer (zie tekst). De beste schatting van de herhalingstijd is weergegeven in elk panel.

De herhalingstijd van de afvoerpiek in de verschillende stroomgebieden van de Maas is berekend met verschillende statistische modellen (zie Figuur 2.5 voor de Maas). Net als voor de herhalingstijd van de tweedaagse neerslagsom (Figuur 2.3) is gebruik gemaakt van een Gumbelverdeling, een extreme-waardenverdeling zonder kromming in de staart wordt gefit door de (half)jaarmaxima van de historische meetreeks. Daarnaast is een Generalized Extreme Value (GEV)-verdeling gebruikt die wel een vormparameter bevat waarmee de extremen in de staart van de verdeling beter gefit kunnen worden. Tenslotte is gebruik gemaakt van het GRADE-instrumentarium, waarin een synthetische tijdreeks van dagelijkse neerslag wordt samengesteld uit de historische dagsommen, die als input wordt gebruikt voor fysische afvoerberekeningen (zie ook sectie 2.5).

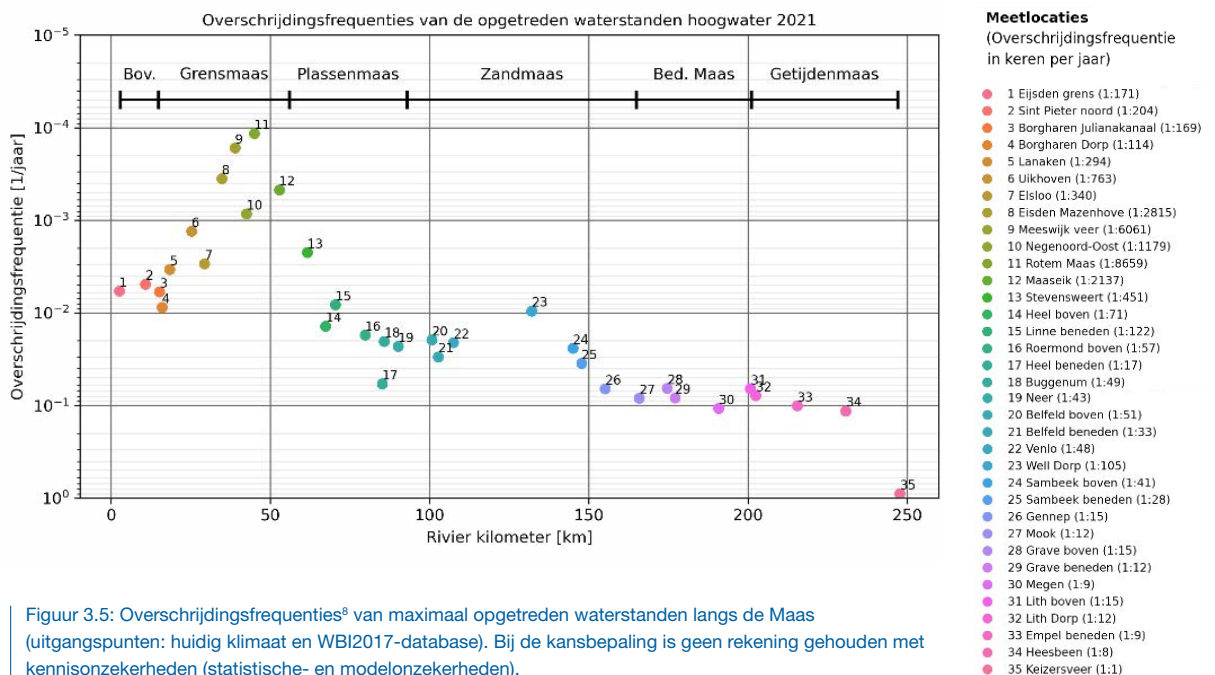
Figuur 3.5: Overschrijdingsfrequenties<sup>8</sup> van maximaal opgetreden waterstanden langs de Maas (uitgangspunten: huidig klimaat en WBI2017-database). Bij de kansbepaling is geen rekening gehouden met kennisonzekerheden (statistische- en modelonzekerheden).

In de praktijk worden voor waterbeheer- en waterveiligheidsanalyses langs de Maas overschrijdingskansen van waterstanden geschat met behulp van probabilistische Hydra-modellen. Statistische analyses van historisch gemeten waterstanden langs een rivier worden bemoeilijkt door inhomogeniteiten in de meetreeks, zoals de Maaswerken en bodemerrosie, waarbinnen Hydra-modellen rekening wordt gehouden. Op basis van de afvoerstatistiek bij Borgharen (Deltares, 2017) en een database met modelresultaten van waterstanden bij verschillende piek-afvoerniveaus (Deltares, 2016), kan de frequentie van waterstanden langs de Maas worden afgeleid. Uitgangspunten voor modelberekeningen leiden onontkoombaar tot waterstandsverschillen tussen modelresultaten en werkelijk opgetreden hoogwaters. De analyse geeft wel een beeld van de geschatte overschrijdingskansen van opgetreden waterstanden langs de Maas, zoals deze in de praktijk (zoals het beoordelings- en ontwerpinstrumentarium) worden gehanteerd (zie Figuur 3.5). Bij Borgharen (dorp) werd een waterstand van NAP+45,23 m bereikt, een stand die een overschrijdingskans van circa 1:200 per jaar heeft. Langs de Grensmaas zijn de waterstanden een stuk extremer, tot wel een overschrijdingskans van 1:10.000 per jaar. Deze kleine kansen lijken een gevolg van uitgangspunten in de gebruikte modellen als bodemligging en bodemruwheid.<sup>7</sup> Verder benedenstrooms neemt de overschrijdingskans verder toe (minder extreem) tot circa 1:50 in een jaar bij Venlo en 1:15 in een jaar bij Gennep als gevolg van topvervlakking.

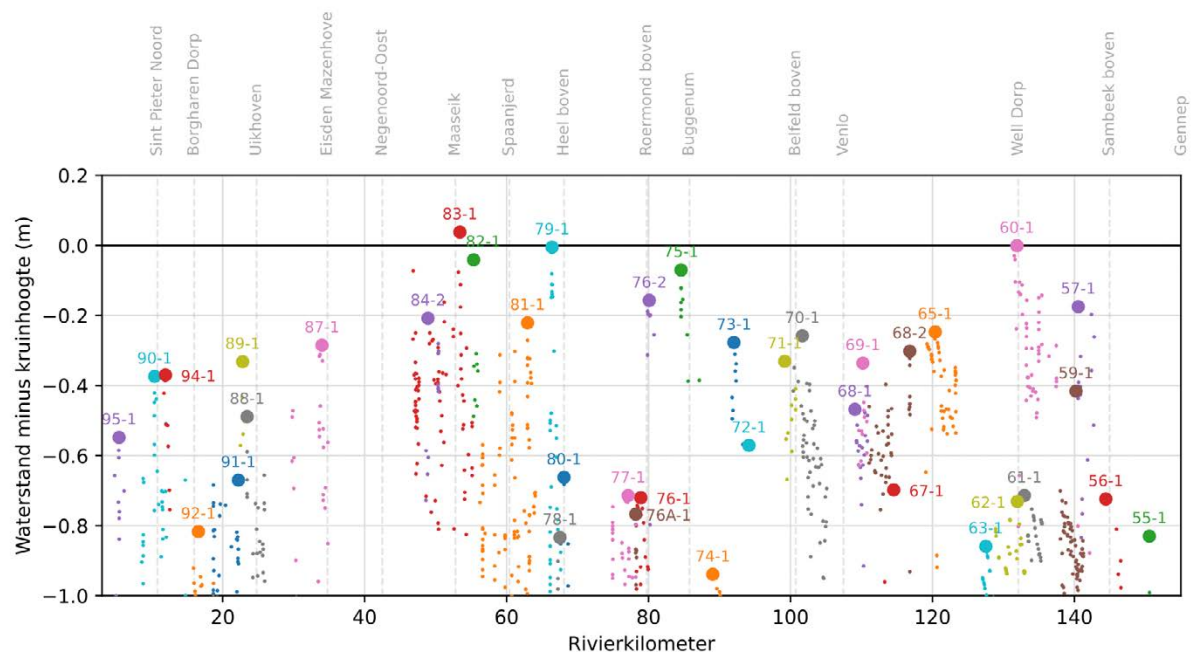
Figuur 4.2: Verschillen tussen kruinhoogte afgeleid uit AHN3 en gemodelleerde waterstanden voor alle dijktrajecten langs de Maas tussen de Nederlandse grens en Gennepe.

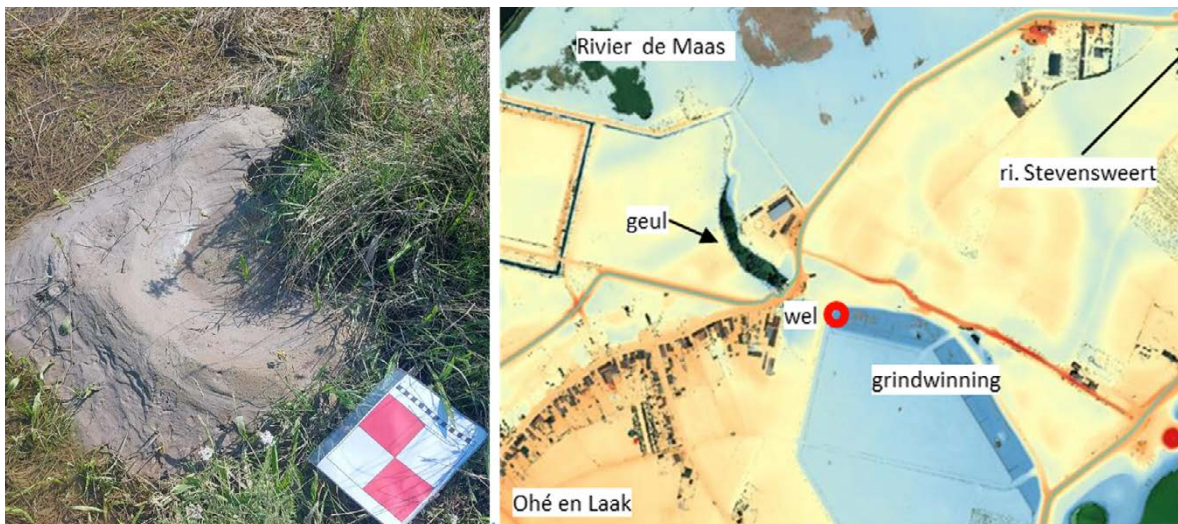
Een wel bij Ohé en Laak, ter hoogte van de Sint Annakapel, is pas ontdekt nadat het water was gezakt. Deze 120 cm grote zandkrater lag op circa 100 m van de dijk, in een vanwege grindwinning in het verleden laaggelegen gebied, zie Figuur 4.5. Het maximale verval over de wel is hier circa 4 m geweest. De diepe ligging, zeer doorlatende ondergrond en de aanwezigheid van een oude stroomgeul onder de dijk maakt deze locatie extra gevoelig voor het ontstaan van kwel en eventueel piping. Nader onderzoek naar de lokale bodemopbouw moet uitwijzen waar het zand vandaan komt, en of hier aanvullende versterkingsmaatregelen tegen piping nodig zijn.

Figuur 4.5: Links: zandmeevoerende wel bij Sint Annakapel na het hoogwater. Het afgezette zand is relatief fijn. Rechts: maaiveldniveau in de omgeving van de wel (AHN3), de dijken zijn aangegeven met een groene lijn – de dijk nabij de wel loopt van de linkerrand iets onder het midden naar de rechter bovenhoek en de andere dijk ligt in de rechter onderhoek.

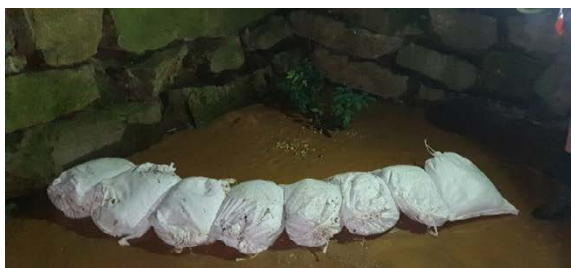
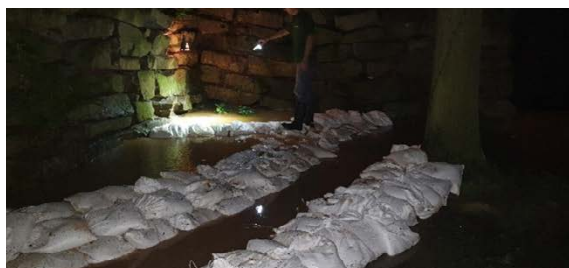
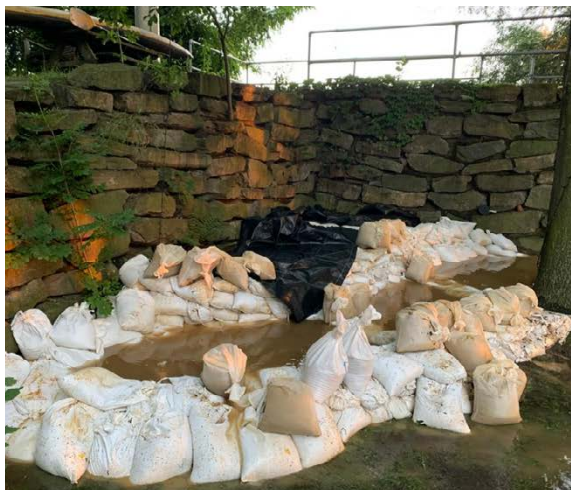
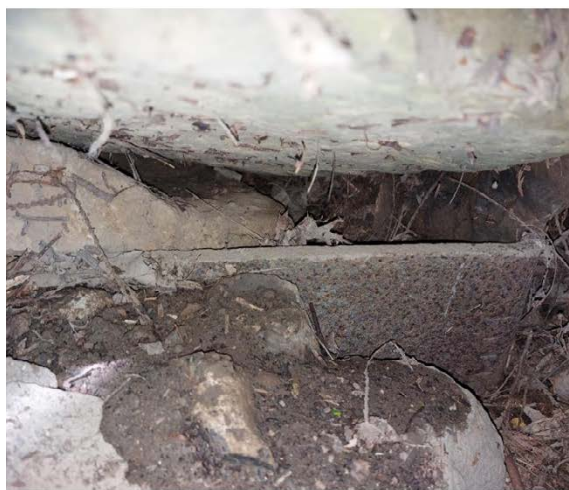
Bij de gesloten keersluis in de Roer in Roermond, ten westen van de Bisschop Lindanussingel, werd op zaterdag 17 juli om 3:15 's nachts een melding gedaan van een wel in de hoek aan de benedenstroomse zijde. De wel voerde grof zand en grind mee. Een half uur later is een eerste ring van zandzakken gelegd (zie Figuur 4.7), die drie tot vier lagen hoog is opgekist. Dit leidde tot stabilisatie van de situatie. 's Middags was er weer meer uitstroom van water en zand en is er verder opgekist tot een hoogte van 60 à 80 cm, hetgeen voldoende bleek bij het maximaal optredende verval van ruim 1,6 m. Naderhand werd aan de hoogwaterzijde een slechte aansluiting van de bovenbouw van de sluisconstructie op de bovenkant van de damwand geconstateerd, de verwachting is dat het water mede hierlangs gemakkelijker door de sluis kon stromen met de welvorming tot gevolg. Deze keersluis was gesloten om te voorkomen dat de binnenstad van Roermond gevaar zou lopen. Alle afvoer uit de Roer moest daardoor worden afgevoerd via de zuidelijker gelegen Hambeek, zie detailkaart 'Roermond-Zuid' in Figuur 4.1. Op deze locatie is eind jaren '90 een extra bypass aangelegd, de 'Groene Rivier', ten westen van deze keersluis. De inzet daarvan werd echter niet voldoende veilig bevonden vanwege de staat van de waterkering aan de noordkant van deze bypass (1Limburg, 2021c).

Figuur 4.7: Keersluis Roer, met achtereenvolgens afgezet zand en grind bij de eerste zandzakken (foto Guido van Rinsum, Witteveen+Bos), opkisting op 17 juli om 4:30 uur (foto Guido van Rinsum, Witteveen+Bos), opkisting op 17 juli rond 20:00 uur (foto Guido van Rinsum, Witteveen+Bos), de slechte aansluiting van de sluisconstructie op de bovenkant van de damwand aan de hoogwaterzijde.

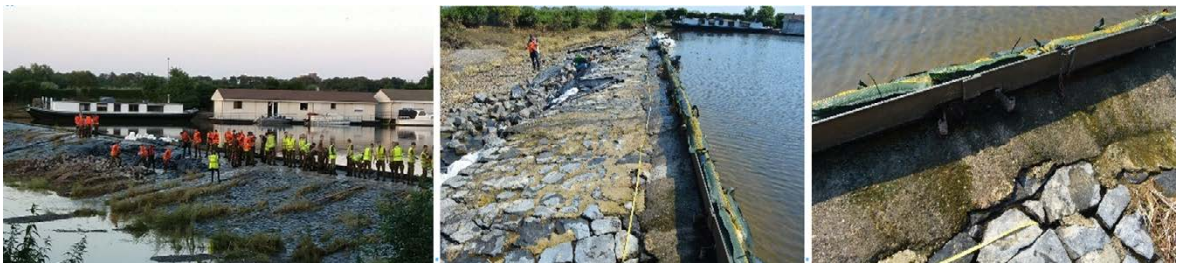
Figuur 4.8: Stuw bij Bosscherveld: noodreparatie met assistentie van het leger (foto Wilbur van Beijnen, Rijkswaterstaat), overzicht kring na reparatie (vloedmerken nog zichtbaar bij de begroeiing op de achtergrond), detail verankering stalen rand.

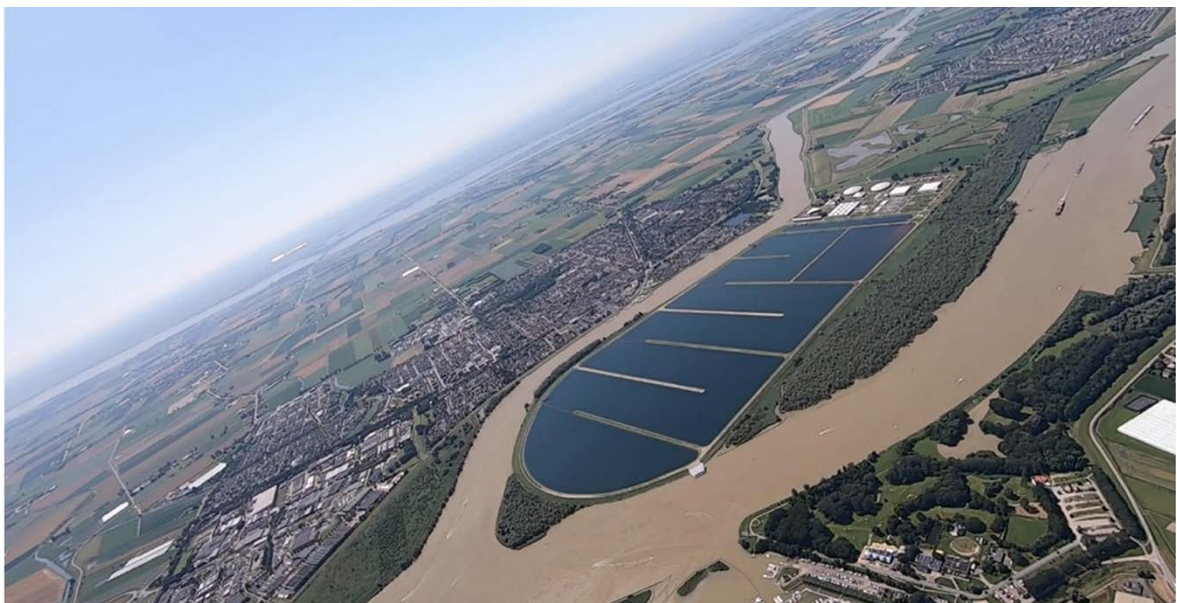
Evides heeft uit voorzorg een innamestop ingelast van 16 juli tot 28 juli bij hun innamepunt Bergsche Maas en van 20 juli tot 28 juli voor hun innamepunt Haringvliet (hier wordt water uit de Maas en de Rijn ingenomen). Vooral de grote hoeveelheden gesuspendeerde stoffen waren problematisch, en zouden tot overschrijding van de wettelijke normen (Infiltratiebesluit) en mogelijk tot problemen met de zuivering hebben geleid. Op onderstaande foto is duidelijk te zien hoe het slib het water in de Oude Maas en het Spui bruin kleurt, terwijl het spaarbekken Berenplaat mooi blauw blijft (Figuur 6.2).

| Figuur 6.2: De spaarbekken Berenplaat (Evides) op 21 juli 2021. Fotograaf: Lianne Dijkhuizen.

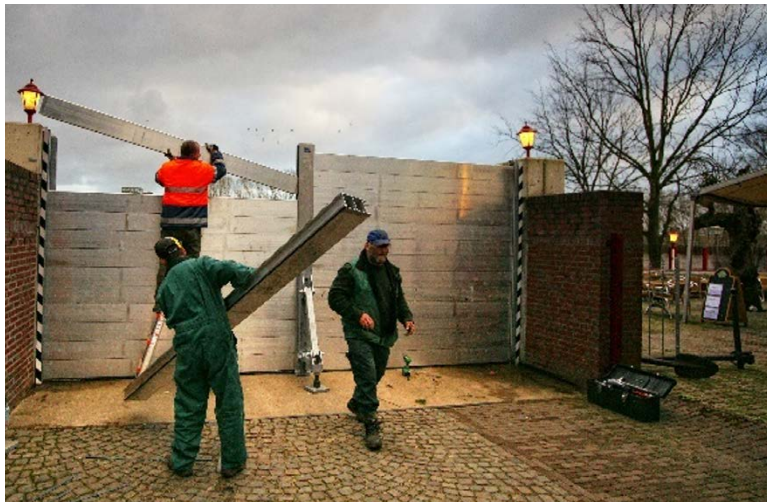
Waterschap Limburg heeft ruim vier kilometer aan demontabele keringen die tijdens een hoogwater moeten worden opgebouwd zoals beschreven in de draaiboeken. In het gehele beheergebied betreft dit ruim tweehonderd coupures en wanden (zie voorbeeld in Figuur 7.5). Daarnaast zijn op 23 locaties noodkeringen opgebouwd met een totale lengte van twee tot drie kilometer. Deze noodkeringen bestaan uit ongeveer tweeduizend big bags en 120.000 zandzakken. In totaal zijn 140 pompen voorafgaand aan het hoogwater geplaatst om onder andere waterbezwaar en kwel te reduceren. Als laatste wordt een groot aantal doorgangen met afsluiters (zoals spindelschuiven) in de waterkeringen gesloten door gemeente en waterschap.

Figuur 7.5: Demontabele kering bij Steyl (tijdens oefening)

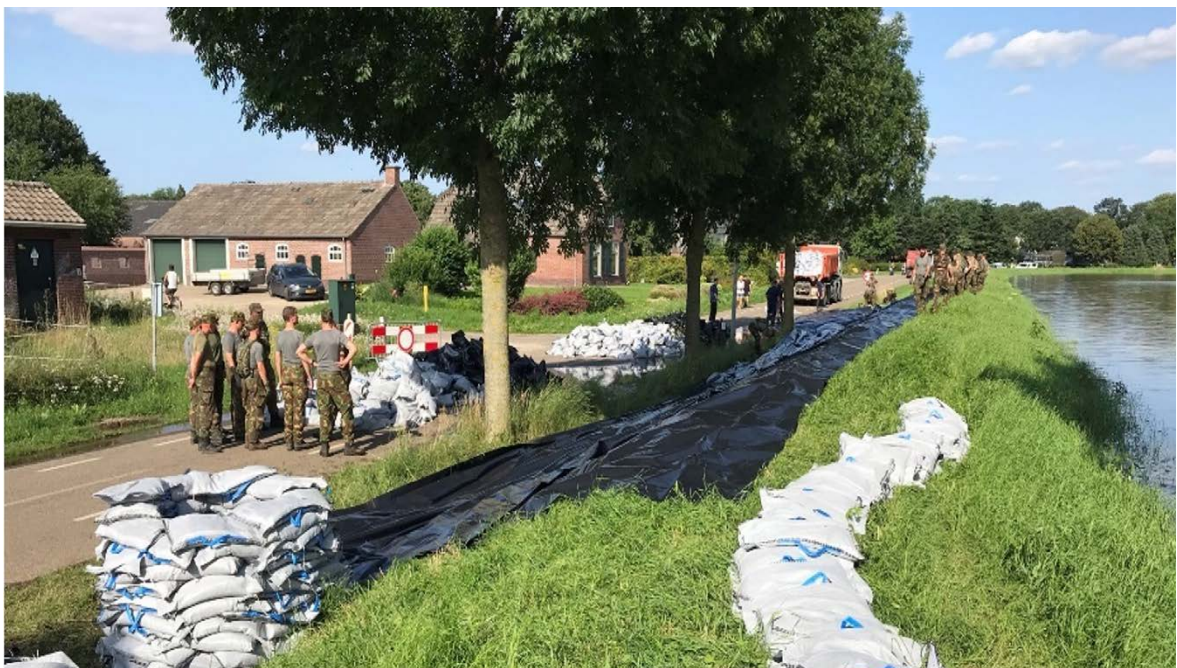
| Figuur 7.6: Plaatsen van zandzakken bij Velden

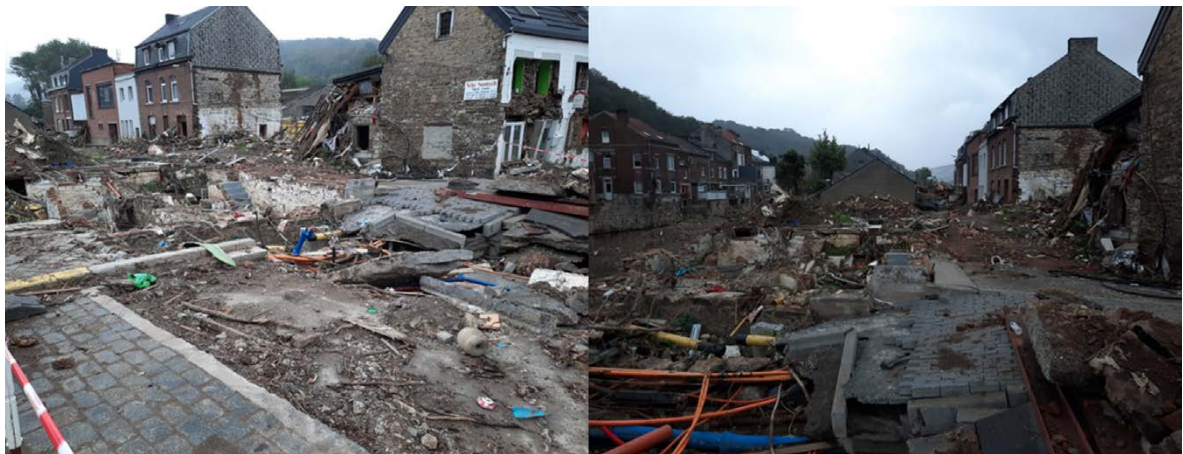
| Figuur 8.3: Schade aan wegen en gebouwen in Pepinster (Bron: Deltares collega's, genomen tijdens GEER-missie.)

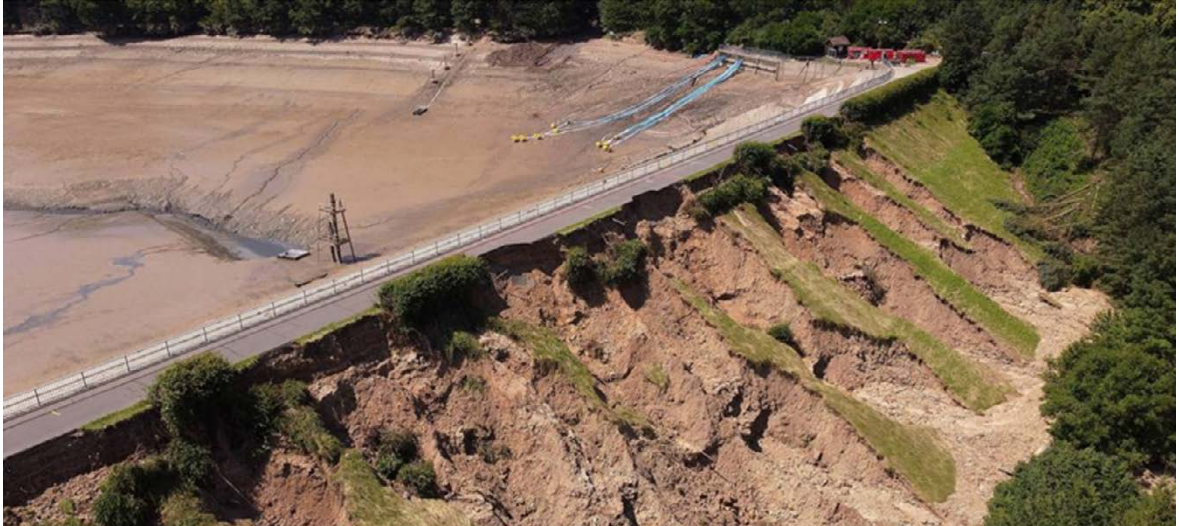
Figuur 8.4: Lege dam bij Steinbach met zichtbare overstromingsschade. (General Anzeiger, 2021. Foto: dpa/David Young)

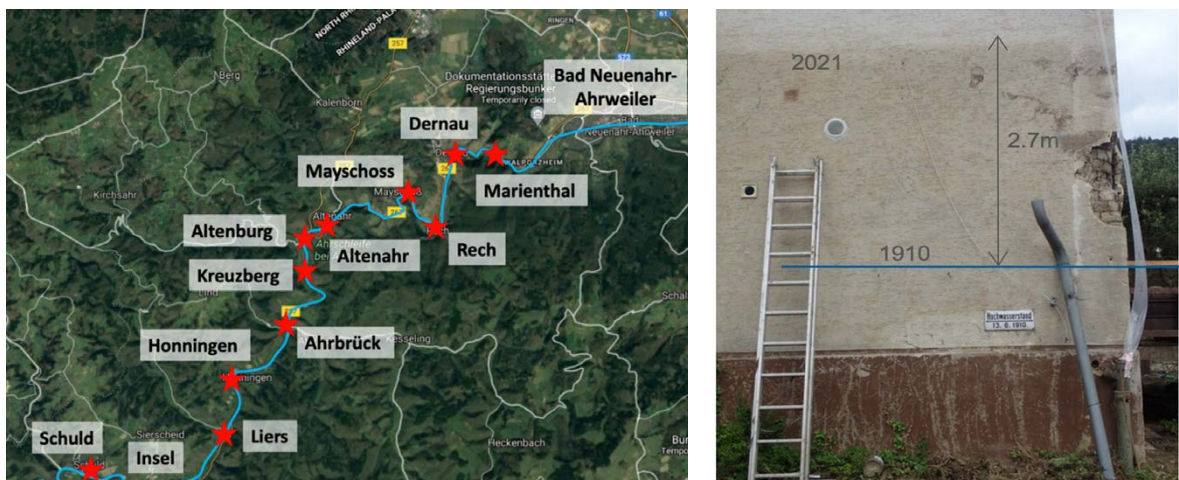
Figuur 8.6: De bezochte locaties van de door de RWTH Aken geleide missie en vergelijking van de maximale hoogwaterstanden van de overstromingen in 1910 en 2021 in Ahrbrück.

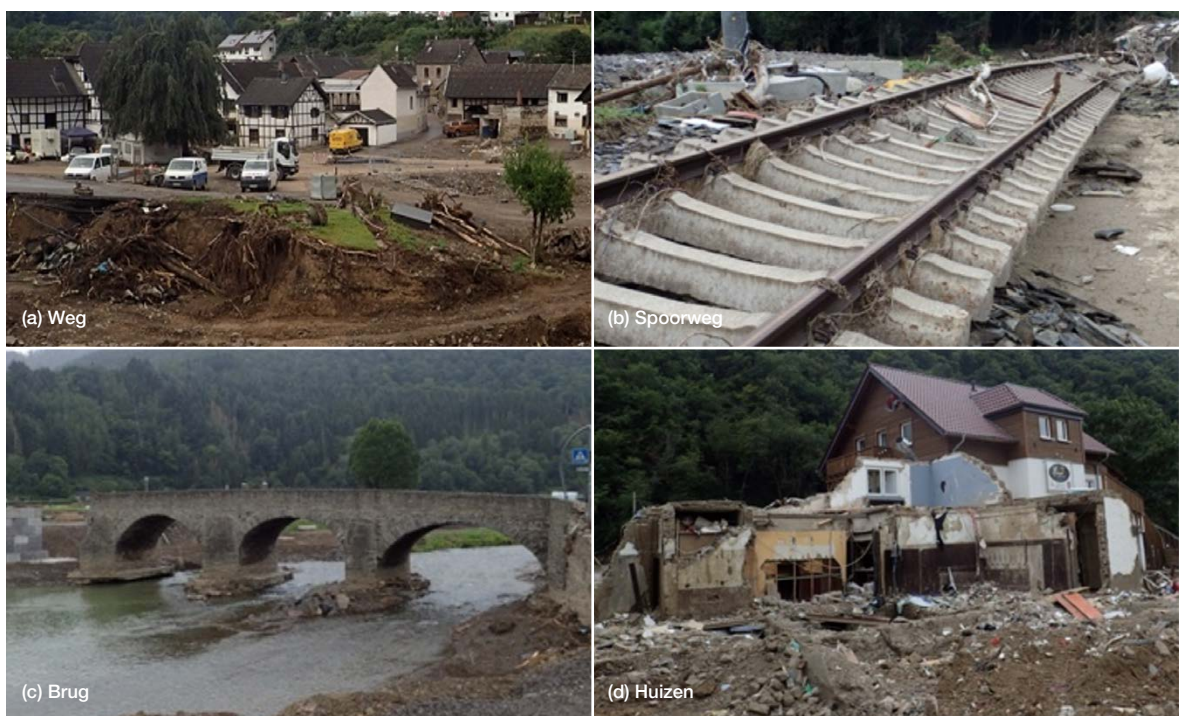
Figuur 8.7: Schade aan diverse structuren in de Ahr-vallei.

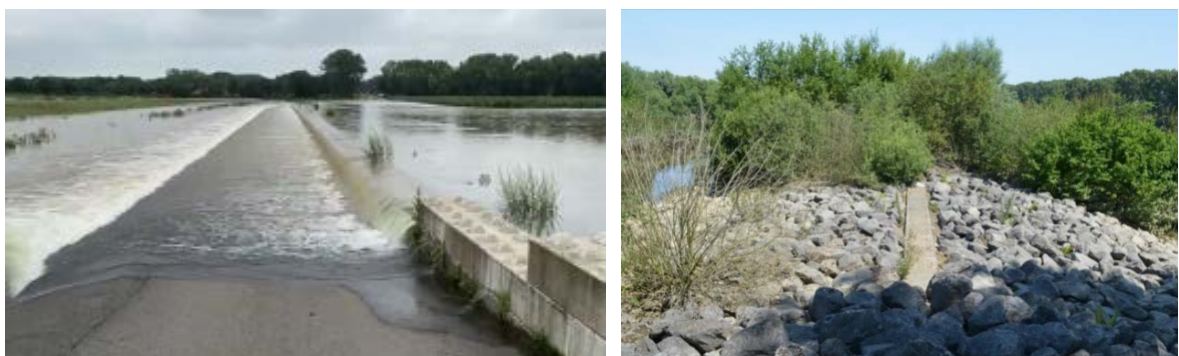
De bekkens zijn passief ingestroomd op respectievelijk 16 juli rond 9:00 (zuidelijk) en 16 juli rond 21:00 uur (noordelijk). Op satellietbeelden is het overstromde gebied goed te zien (Figuur B.1.6.2). De capaciteit van LKWz is op basis van bodemhoogtes uit AHN3 geschat op 7,3 miljoen m<sup>3</sup> en dat van LKWn op 3,1 miljoen m<sup>3</sup>. Het noordelijk bekken is tijdens het hoogwater geheel gevuld. Op basis van floodmarks en dronebeelden is vastgesteld dat de maximale waterstand in het noordelijk bekken ca. 20,35 m+NAP is geweest. Op basis van de Landsat satellietbeelden van 18 juli 2021 is het geborgen volume van het zuidelijk bekken geschat op 2,5 à 3 miljoen m<sup>3</sup>, dus ongeveer 1/3 van de capaciteit is benut. De maximale waterstand in het grootste deel van het zuidelijk bekken was circa 20,70 m+NAP, op basis van de Landsat satellietbeelden.

Figuur B.1.6.1: Inlaatdrempels van retentiegebied LKW. Links de inlaat van het zuidelijk bekken tijdens het hoogwater, gezien vanuit het zuidwesten.<sup>20</sup> Rechts de inlaat van het noordelijk bekken na het hoogwater, gezien vanuit het noorden.

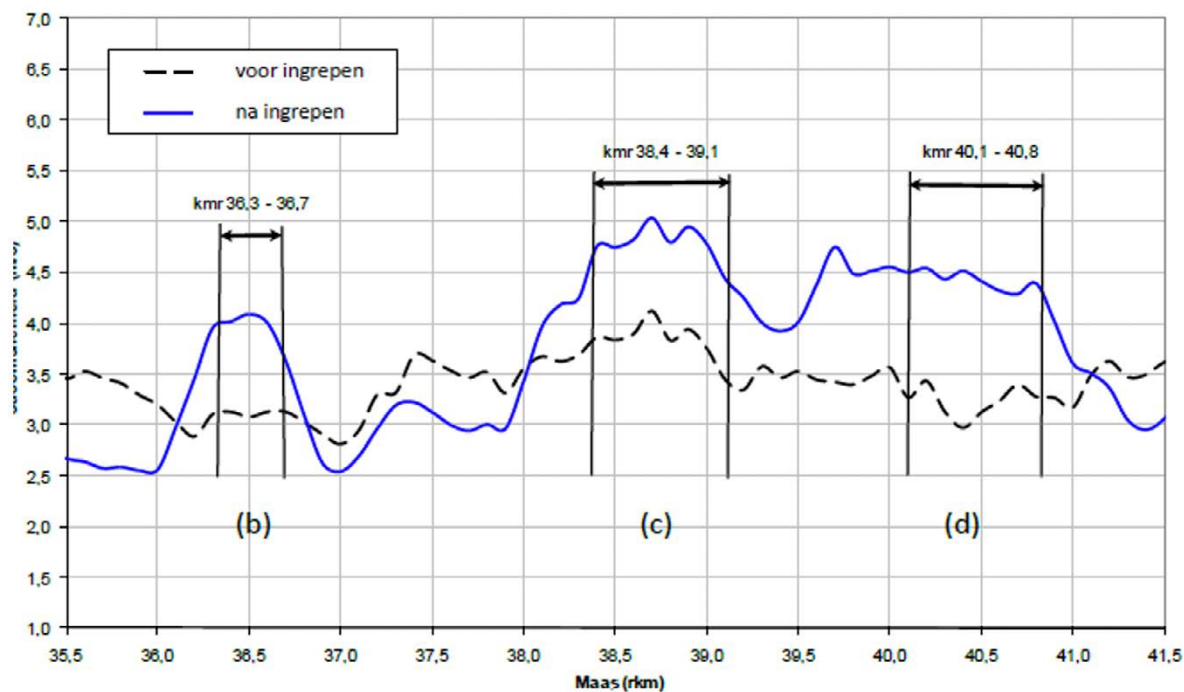
Figuur B.3.2.2: Toename van stroomsnelheden bij afvoer van 3.275 m<sup>3</sup>/s nabij (b) Urmond, (c) Berg / Nattenhoven en (d) Obbicht na uitvoering van het Grensmaasproject (vooral onder invloed van Negenoord) (Meijer en Vieira da Silva, 2007).

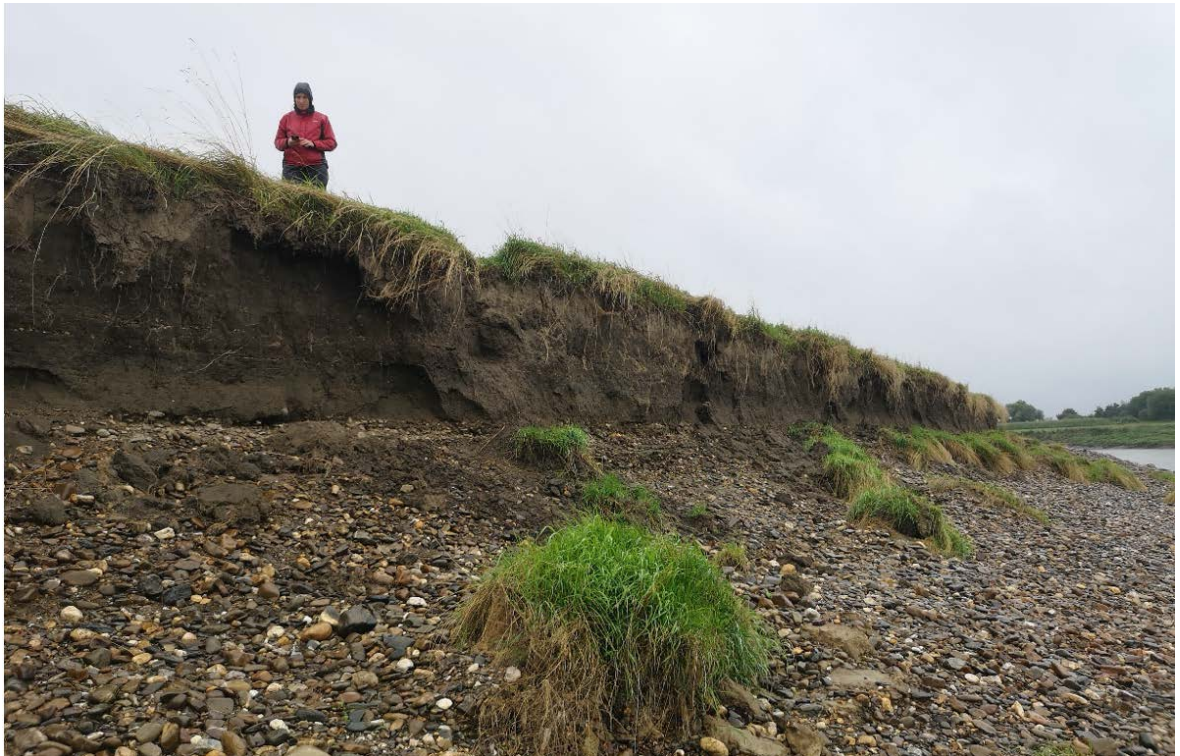
| Figuur B.3.4.2: Maasband, rechteroever, binnenbocht

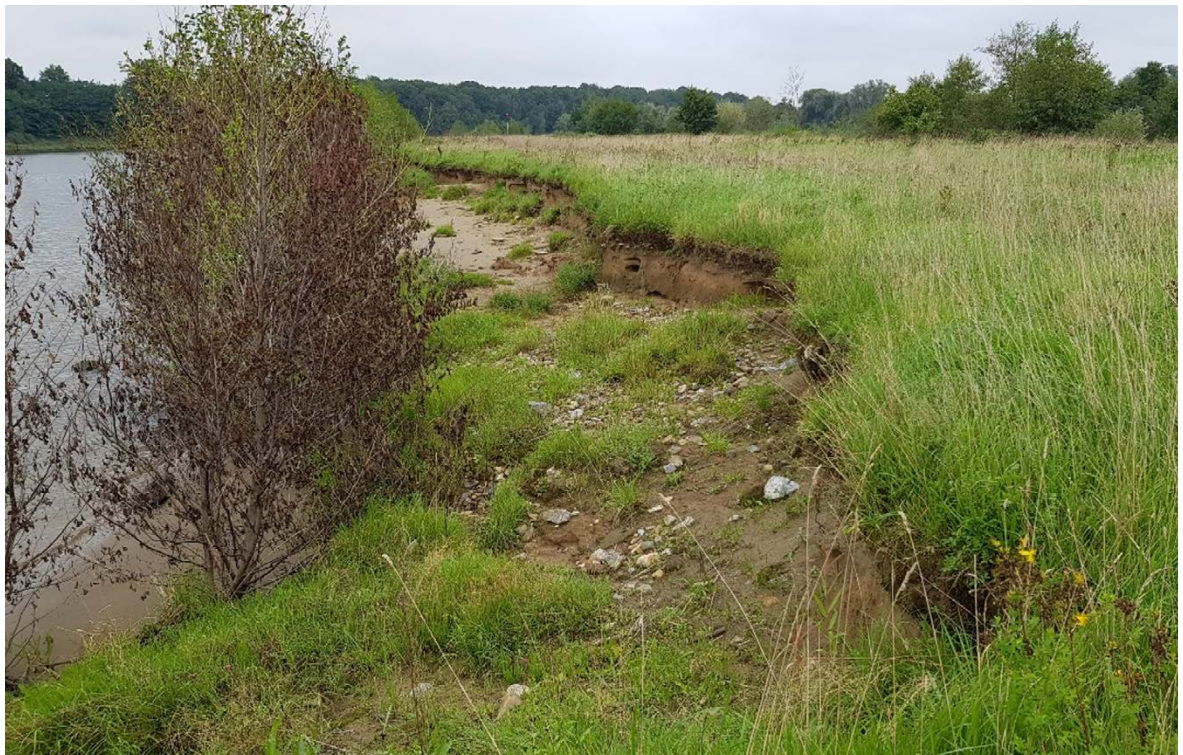
| Figuur B.3.4.4: Erosie Rijkelse Benden, rechteroever

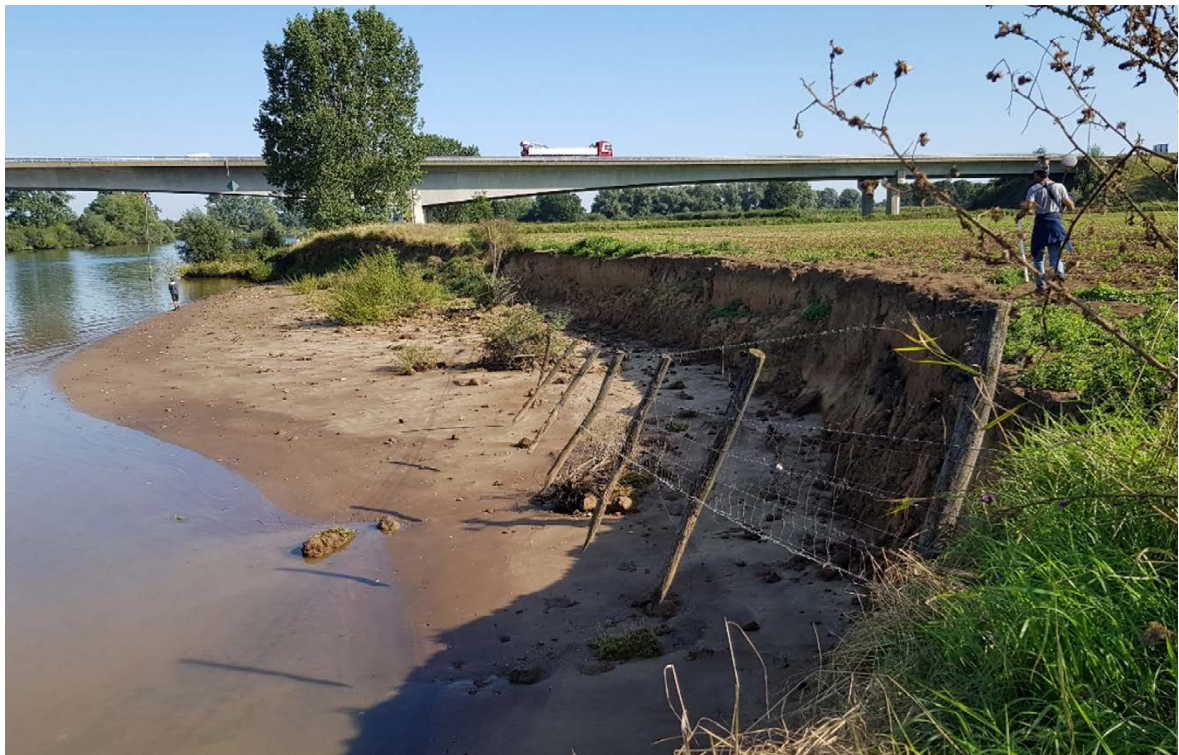
Figuur B.3.4.6: Boxmeer, Zuidereiland (op deze locatie was de erosie voor het hoogwater al aanzienlijk, maar gedurende het hoogwater heeft de erosie verder doorgezet).

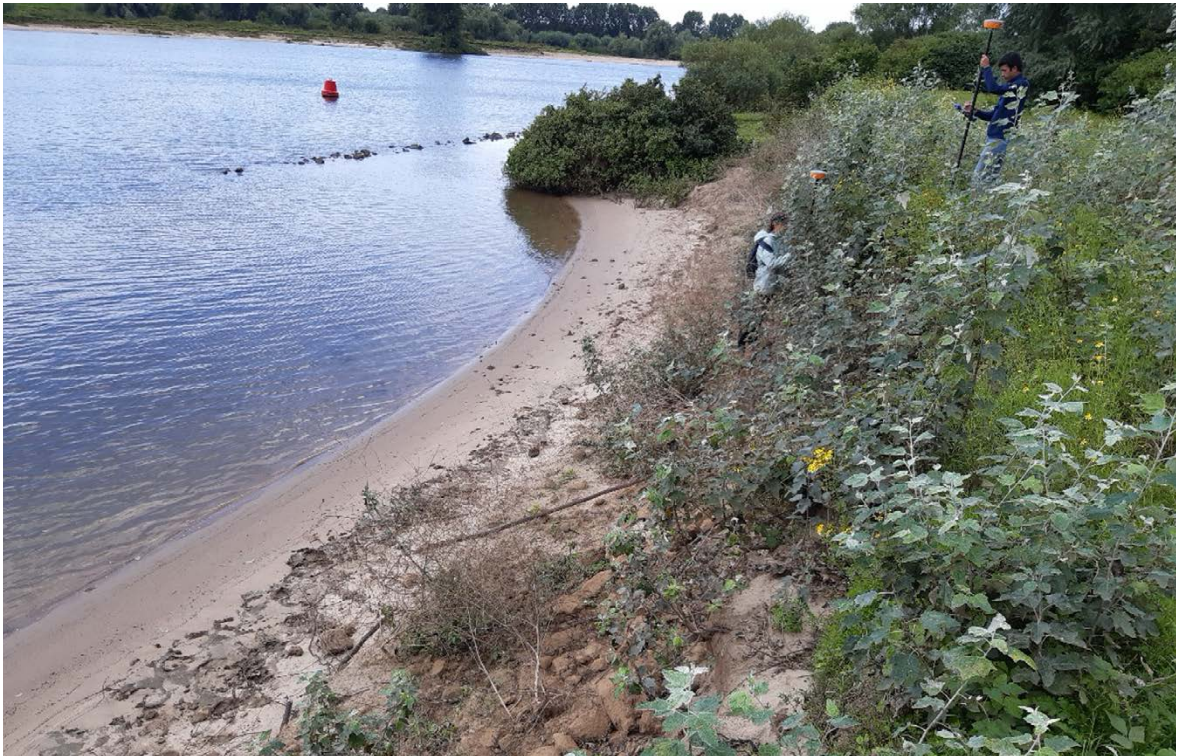
| Figuur B.3.4.8: Benedenstreams brug A2, rechteroever, binnenbocht (geometrie erosie wordt ingemeten door WUR)

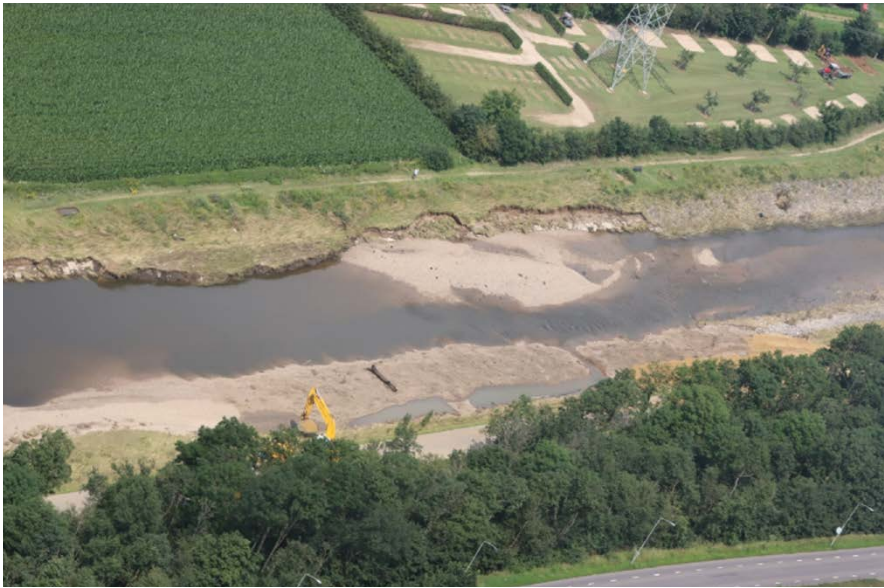
Figuur B.3.6.2: Helikopterfoto herstelwerkzaamheden

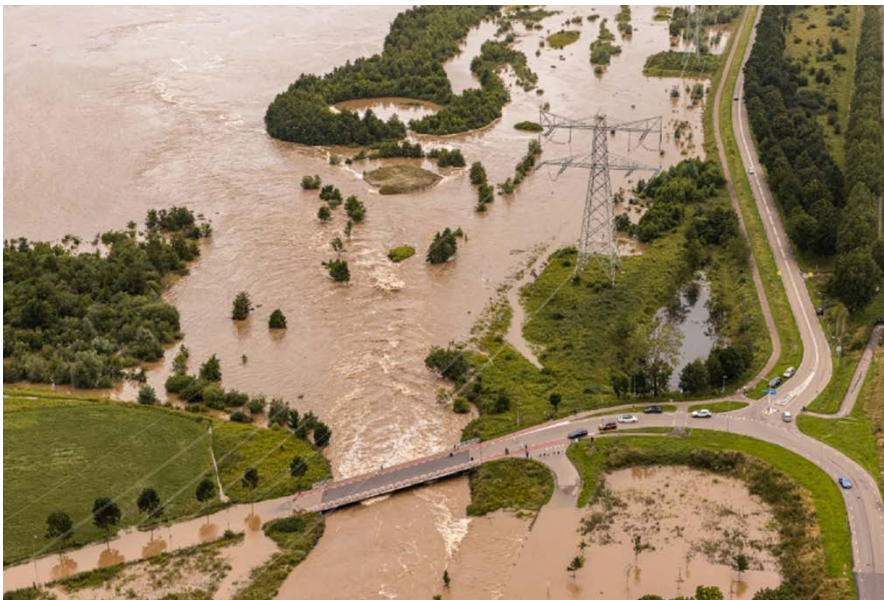
Figuur B.3.6.3: Helikopterfoto uitstroom Oude Maasje in Molenplas

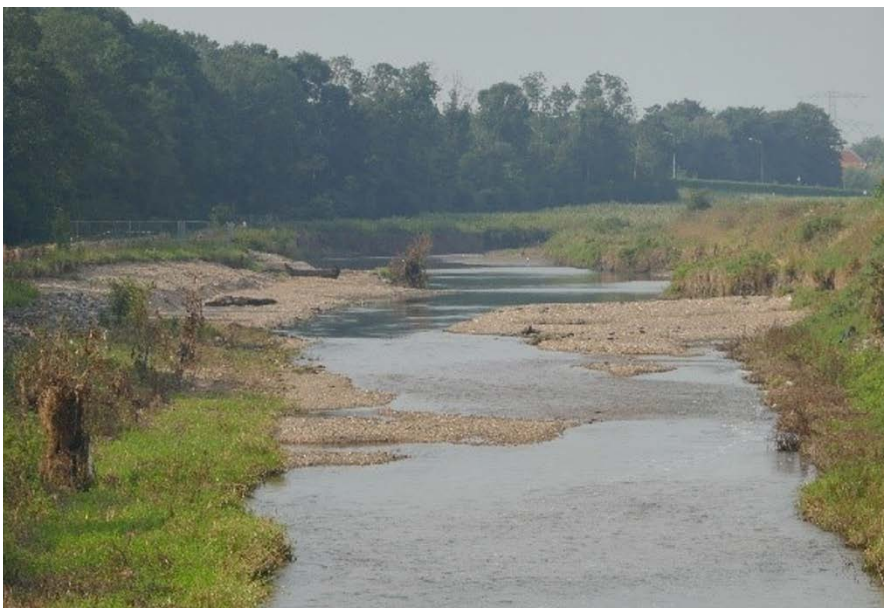
De Oude Maas wordt bij heel hoge afvoer ook gevoed vanuit de Maas via de overlaat van Contelmo. Dit was in dit hoogwater ook het geval. De afvoer op dat deel van de Oude Maas was plotseling veel groter en het verhang richting de Molenplas groot. Daardoor is oevererosie en bankvorming opgetreden, zoals onderstaande foto's laten zien.

Figuur B.3.6.4: Erosie en bankvorming Oude Maasje (foto Jurjen de Jong)

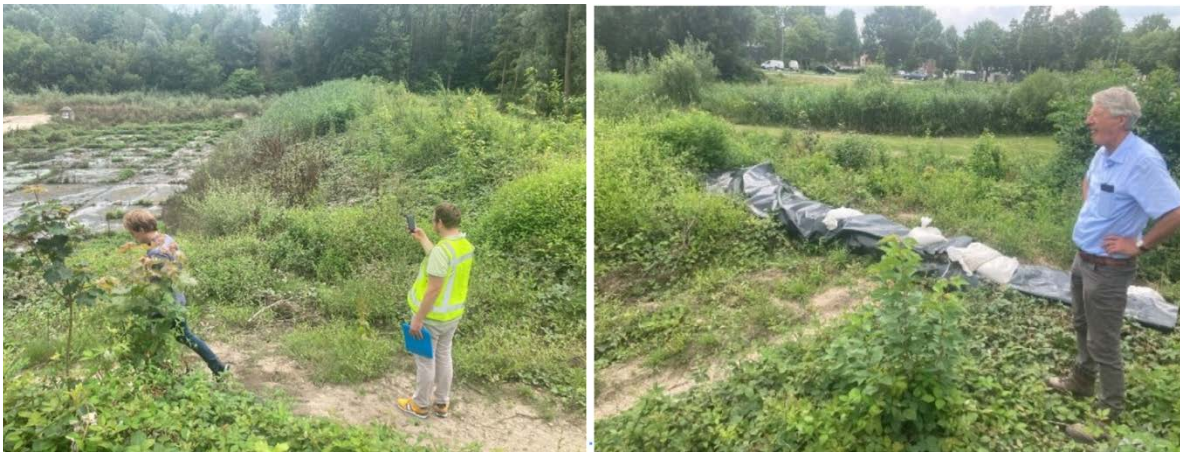
Op diverse plaatsen in Zuid-Limburg zijn regenwaterbuffers aangelegd om de bebouwing te beschermen tegen water-en modderoverlast. Een voorbeeld van een regenwaterbuffer is De Dem bij Hoensbroek. Het doel van deze buffer is met name het bergen van riooloverstorten van stedelijk gebied Heerlen. Over dit gebied werd op 14 juli om 15:12 de eerste waarschuwing gerelateerd aan een waterkering uitgegeven.<sup>25</sup> Het gebied was namelijk vol terwijl er water bleef toestromen. Het overlopende water leidde tot erosie van de omdijking, zie Figuur C1.1. Aanbevolen wordt om dergelijke regenwaterbuffers van een erosiebestendige overlaatconstructie met voldoende capaciteit te voorzien, zodat er geen falen kan optreden.

Figuur C1.1: Waterbergingsgebied De Dem met op de linkerfoto rechts onder de vermoedelijke uitstroomblocatie, op de rechterfoto op de voorgrond de sporen van erosie van dezelfde locatie.

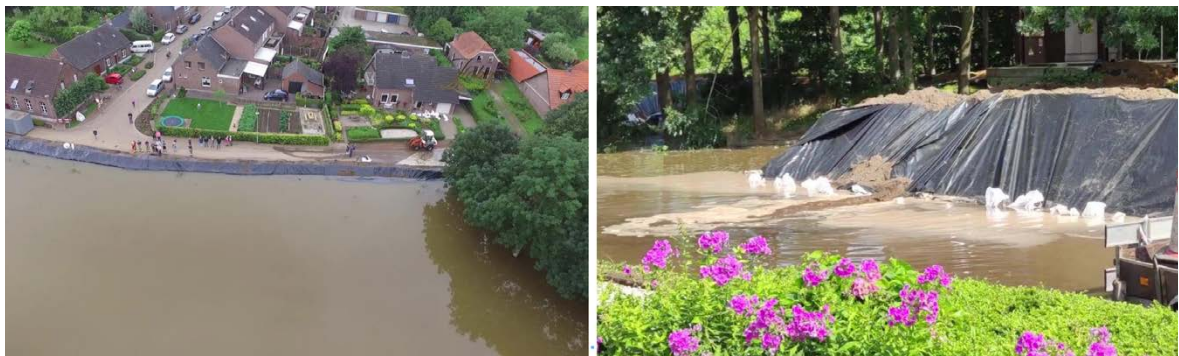
De Kemp is de laagste straat van het dorp Horn en grenst aan het retentiegebied Lateraalkanaal-West-noord. Hier is een waterkering (zonder primaire of regionale status) aanwezig bestaande uit een lage keermuur waar zo nodig betonblokken op gestapeld kunnen worden. Deze blokken zijn bij dit laatste hoogwater niet geplaatst. Buurtbewoners hebben hier een nooddijk van circa 450 m lengte aangelegd, het gaat hier dus niet om een primaire of regionale waterkering. Op zaterdagmiddag 17 juli rond 13:00 uur brak deze dijk door. De waterstand stond daarbij ruim onder de kruin. Twee mogelijke oorzaken zijn: verweking door binnendijks kwelwater, of erosie door een lek in het geotextiel. Binnendijks was veel kwelwater aanwezig, onder andere afkomstig uit een rioolput die waarschijnlijk in contact stond met het water in het retentiegebied. Hierdoor heeft de nieuw opgebrachte grond mogelijk kunnen verweken.

| Figuur C.3.1 Nooddijk bij Horn<sup>26</sup> met de latere doorbraaklocatie bij de shovel, en het begin van de doorbraak<sup>27</sup>.

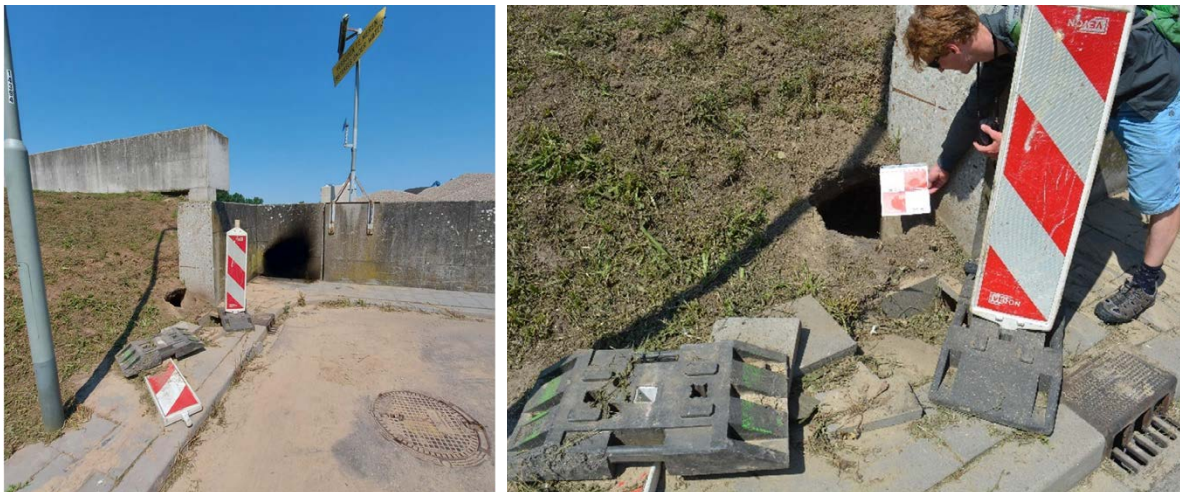
Op vrijdag 16 juli is in Roermond een industrieterrein ontruimd waarop onder andere de Designer Outlet, die veel publiek trekt, is gevestigd. Het gebied is volgens het waterschap vrijgemaakt vanwege een dreigend hoogtetekort van de betreffende keermuren. Bij een inspectie door leden van het Calamiteitenteam Waterkeringen (CTW) is op zaterdag 17 juli een actieve wel in het dijktraject langs de Schippershaven geconstateerd, op een plaats waar twee keermuren bij elkaar komen, zie Figuur C.5.1. Waargenomen werd dat het water uit de wel troebel was en dat er rondom de wel zand lag. Het CTW heeft geadviseerd om deze wel met een 20- tot 40-tal zandzakken op te kisten en daarmee de waterstroming te stoppen. Het uitvoeren van de maatregelen is kort na het opstarten gestaakt, omdat de situatie ter plekke als te gevaarlijk werd ingeschat voor personen die de reparatie zouden uitvoeren. Naderhand bestaat het vermoeden dat de nieuwere keermuur 'koud' tegen de oudere keermuur is geplaatst en het water door de tussenliggende kier naar binnen heeft kunnen komen. Overigens waren in het omliggende gebied geen watersporen te zien op gebouwen en muren, dus lijkt het erop dat het gebied droog is gebleven en het water via de riolering kon worden afgevoerd.

Figuur C.5.1: Sporen van een wel bij de overgang van twee verschillende keermuren: overzicht (links), detail van het achtergebleven gat (de rood-witte blokken zijn elk 10 bij 10 cm) (rechts).
