# Hoogwater 2021

Feiten en Duiding

In juli 2021 zijn grote delen van Limburg getroffen door hevige regenval en overstromingen. Ook delen van België en Duitsland overstromden met zeer veel schade en verlies aan mensenlevens tot gevolg. Dit betrof een extreme en ongeëvenaarde gebeurtenis met enorme impact. Daarom is naar aanleiding van de overstromingen deze verkenning uitgevoerd om een eerste stap te maken om beschikbare informatie over deze gebeurtenis te verzamelen en analyseren. Het onderzoek is uitgevoerd door een breed consortium (TU Delft, Deltares, HKV Lijn in Water, VU Amsterdam, Universiteit Utrecht, KNMI, WUR, Erasmus MC en Universiteit Twente) in opdracht van het Expertise Netwerk Waterveiligheid (ENW). Waterschap Limburg en Rijkswaterstaat (RWS) hebben hun medewerking verleend middels onder andere het aanleveren van informatie, begeleiden van veldbezoeken en interviews. Een overstroming heeft effect op de hele maatschappij. Daarom zijn niet alleen hydrologische en civieltechnische onderwerpen beschouwd, maar ook de maatschappelijke gevolgen van overstromingen, de crisisrespons en de gezondheidseffecten.

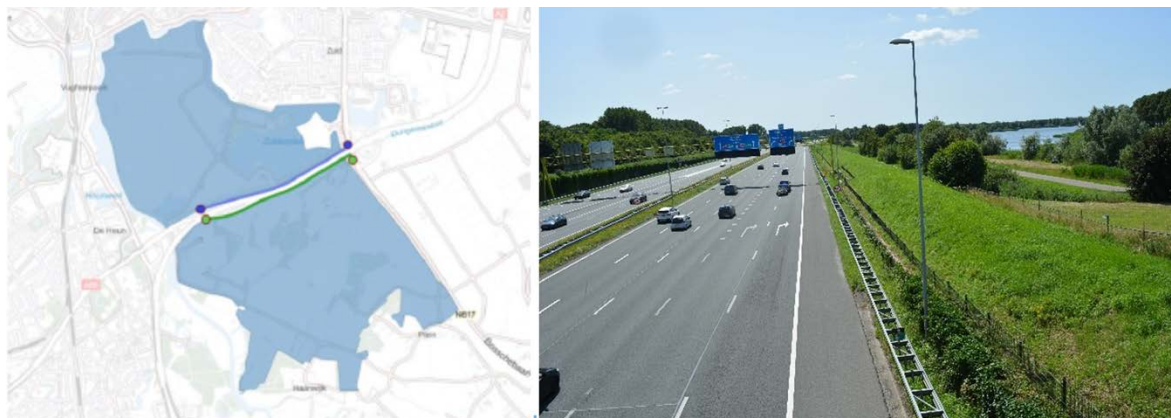
Ten zuiden van 's-Hertogenbosch liggen de retentiebekkens Bossche Broek Noord en Zuid, van elkaar gescheiden door de A2 direct ten oosten van de Dommel, zie Figuur . Deze retentiebekkens zijn bedoeld om tijdelijk water uit de Dommel op te vangen en zo de binnenstad te behoeden voor overstroming. Op zaterdag 17 juli was de mogelijke inzet van deze bekken een relevant scenario, gelet op de verwachte neerslag in het stroomgebied van de Dommel en de passage van de hoogwatergolf in de Maas, beide enkele dagen later. De waterkeringen aan weerszijden van de A2 zijn echter afgekeurd in een recente toetsing (afgerond in oktober 2020). Het technisch oordeel betrof afkeuren op hoogte, piping en zowel binnenwaartse als buitenwaartse stabiliteit, alles bij elkaar over het grootste deel van de beide keringen. Omdat er toch enige twijfel bestond over de mate van conservatisme in de conclusies is die zaterdag via het Calamiteitenteam Waterkeringen een advies gevraagd over de eventuele inzetbaarheid van deze bekken. Ten behoeve van de toetsing van deze keringen, met een totale lengte van 2,9 km, zijn in totaal 58 sonderingen en 19 boringen gebruikt voor de geotechnisch lengteprofielen. De kern van de keringen bestaat overwegend uit zand, met in de noordelijke kering meerdere niet-aaneengesloten kleilagen aan de oostzijde en in de zuidelijke kering meerdere kleilagen aan de westzijde. Daarnaast is ook op enkele plaatsen klei, veen en leem aangetroffen. Voor de piping- en stabiliteitsberekeningen is dit echter op zeer conservatieve wijze naar de schematiseringen vertaald, met afkeuren tot gevolg. Een meer realistische beoordeling, zoals tegenwoordig ook uitdrukkelijk gewenst is, reduceert de problemen echter tot een paar duidelijk afgebakende gedeelten voor wat betreft piping, binnenwaartse stabiliteit en hoogte, zodat de bekken grotendeels of zelfs volledig kunnen worden ingezet, mits er sprake is van inspectie zodra de bovenste meter van de bekken gevuld wordt en eventueel optredende calamiteiten dan desnoods met zandzakken kunnen worden beteugeld. In voorkomende gevallen zal de verdere vulling van de bekken eventueel gestaakt moeten worden. Dit vereist afstemming tussen de beheerder van de retentiebekken en de beheerder van de waterkeringen. Door een dergelijke afstemming zijn ook eventuele problemen met buitenwaartse stabiliteit (bij snelle leging van de bekken) te voorkomen. De retentiebekken zijn uiteindelijk niet ingezet, omdat de verwachte regen uitbleef.

| Figuur C.6.1: Retentiebekkens Bossche Broek: overzichtskaart gebied, foto in westelijke richting met rechts de noordelijke waterkering.

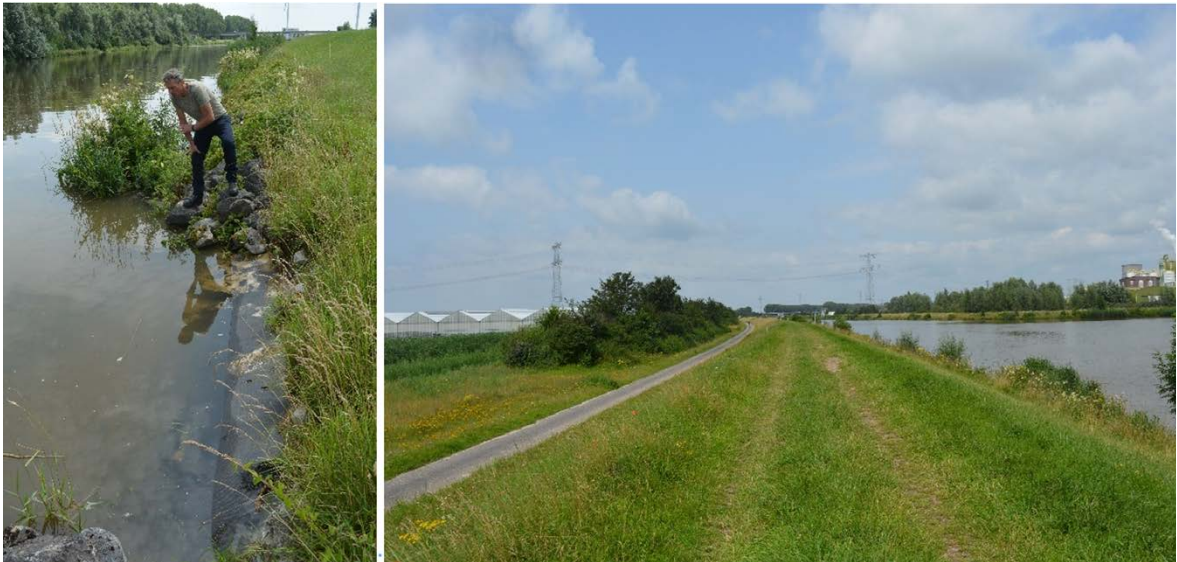
Figuur C.7.1: Buitentalud met deels ontbrekende steenbestorting rond de waterlijn, dijk met binnendijks achtereenvolgens een weg, een smalle diepe sloot, een goederenspoorlijn en een groot kassengebied.

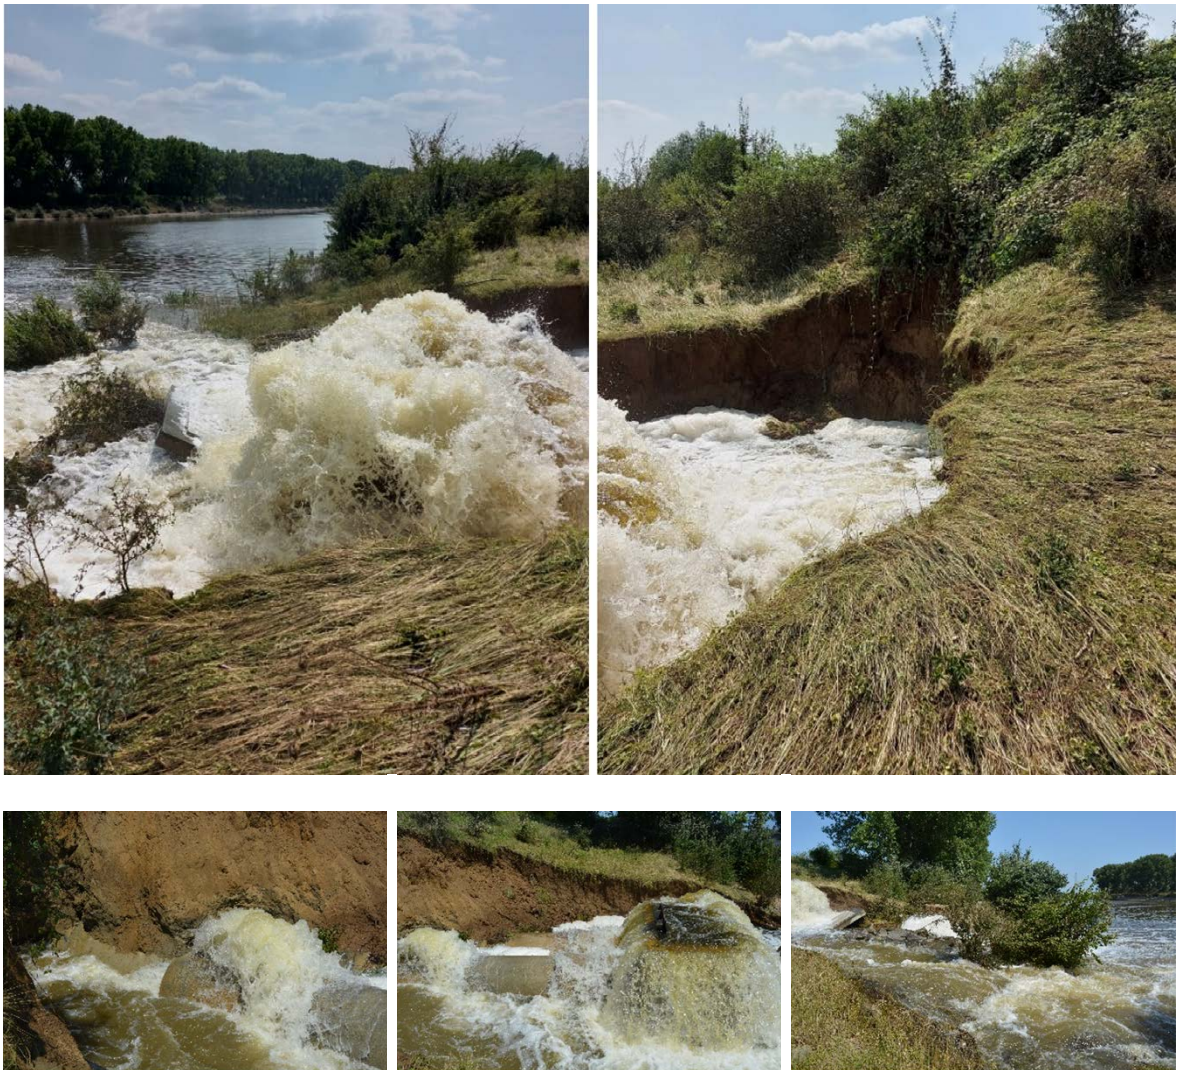
Figuur C.8.1: Zeven Ellen Waterlaat nabij Horn, boven: situatie op 21 juli (foto's Erik Bijlsma, Rijkswaterstaat), onder: situatie op 23 juli bij een peil in het retentiegebied circa 1,95 onder de piekwaterstand

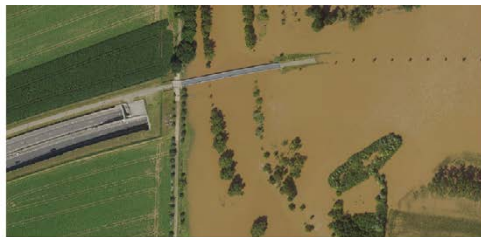
10 – Roertunnel A73

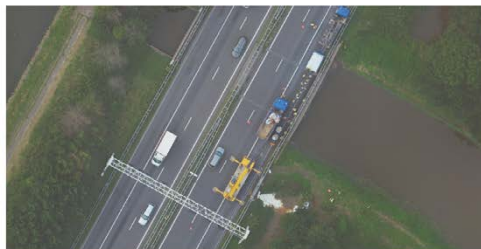
7 – Stremming A2 i.v.m. plaatsen zandzakken

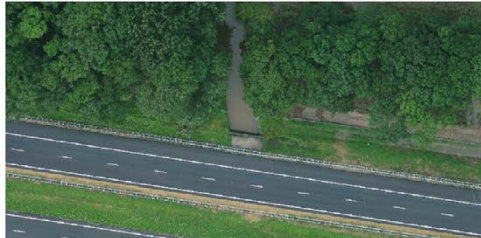
1 – Onderdoorgang A79 volgelopen

- 1 A79 (3.0): tunnel onderdoorgang ondergelopen, verkeersmaatregel getroffen
- 2 A79 (14.1-0.5): wateroverlast
- 3 A79 (17.0-17.3): water op de weg, hier waren al wegwerkzaamheden
